COMUNE DI MOENA
(Provincia di Trento)

PIANO GENERALE INSEDIAMENTI STORICI
VARIANTE 2024

SCHEDE DI CATALOGAZIONE

SOMEDA
da s.1 a s.42

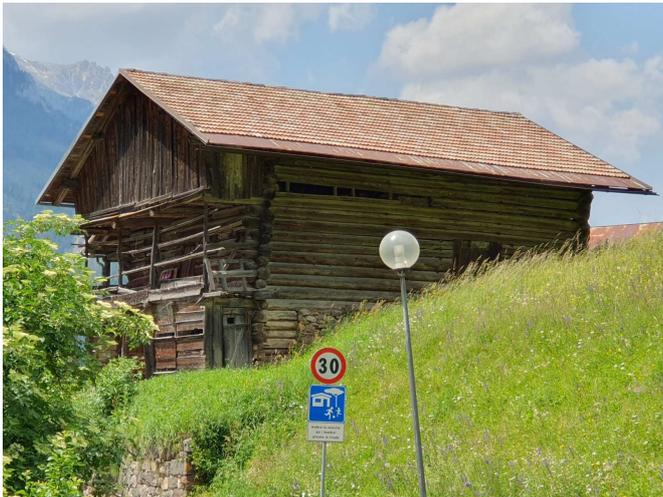
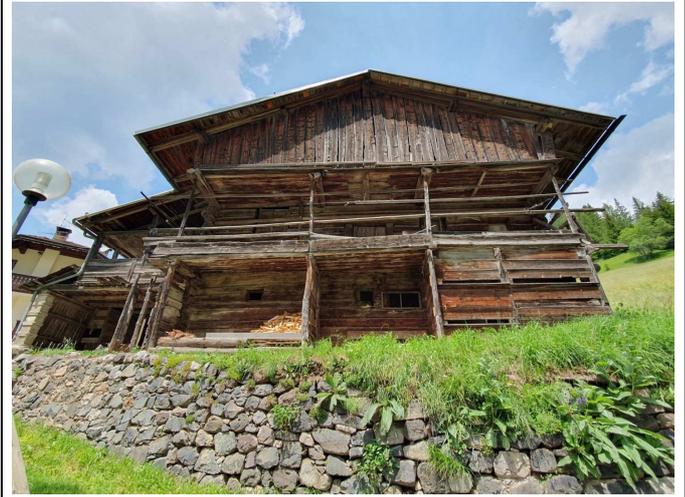
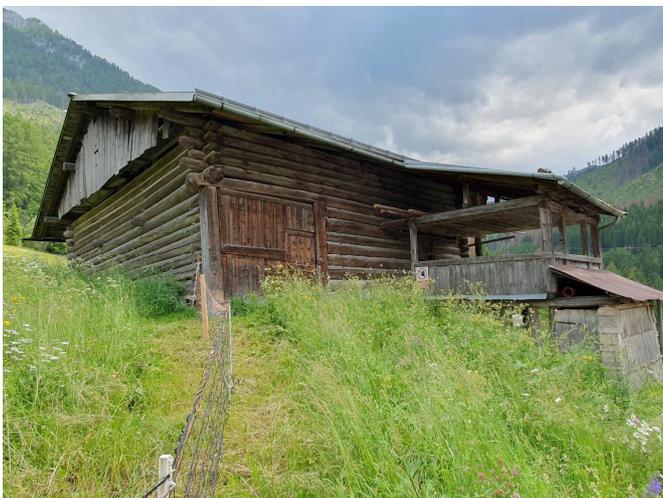
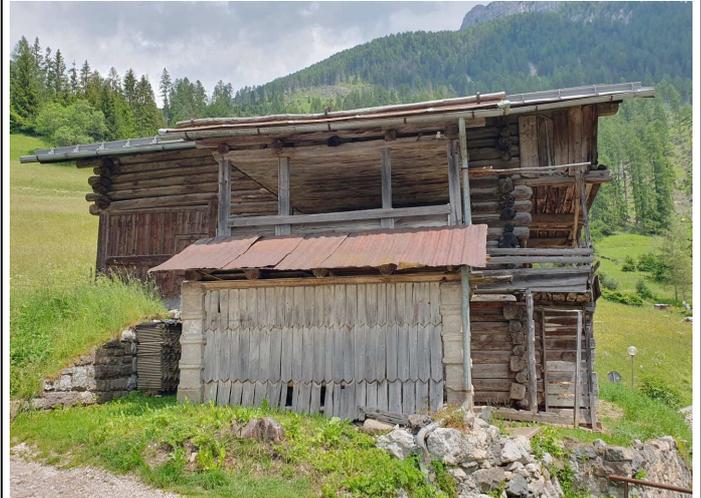
ANALISI			Unita Edilizia Nr.: s.1	
CS di: Someda	Comune catastale di: Moena		p.f. / p.ed. .627	
1. Tipologia funzionale	Edificio principale: Prevalente e secondarie: <i>Residenziale - Abitativo stagionale – Artigianale - Ricettivo – Commerciale – Ristorazione – Servizi - Uso Pubblici - Terziario di servizio – Rurale – Deposito - Garage - TABIA - altro ...</i> Edificio pertinenziale: Costruzione accessoria:		TABIA Rurale

6. Grado di utilizzo	Utilizzato – Sottoutilizzato - Abbandonato		Sottoutilizzato	
7. Degrado fisico	Nullo – Medio – Elevato323		Medio	
8. Spazi di pertinenza	Qualità: Elevata - Media - Bassa		Bassa

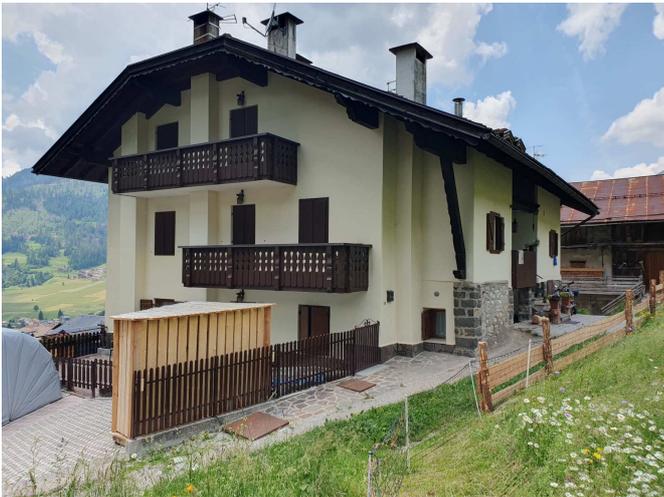
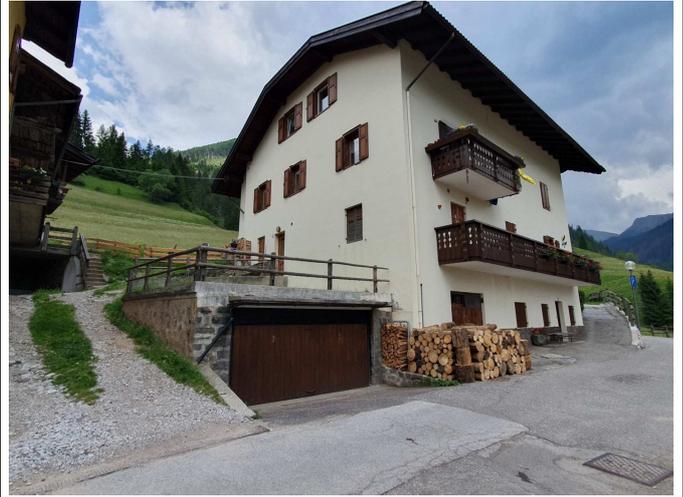
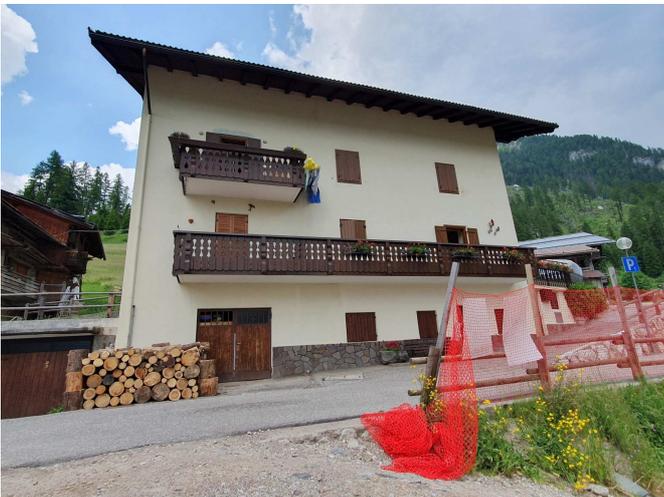
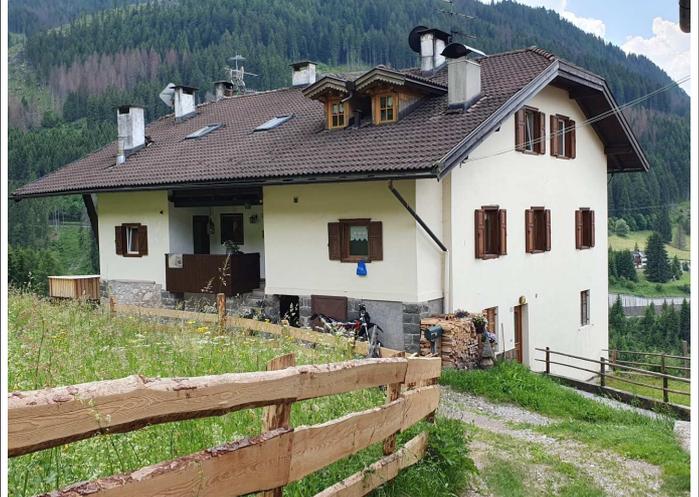
ANALISI			Unità Edilizia Nr.: s.2	
CS di: Someda	Comune catastale di: Moena		p.f. / p.ed. .656	
1. Tipologia funzionale	Edificio principale: Prevalente e secondarie: <i>Residenziale - Abitativo stagionale – Artigianale - Ricettivo – Commerciale – Ristorazione – Servizi - Uso Pubblici - Terziario di servizio – Rurale – Deposito - Garage - TABIA - altro ...</i> Edificio pertinenziale: Costruzione accessoria:		Residenziale

6. Grado di utilizzo	Utilizzato – Sottoutilizzato - Abbandonato		Utilizzato	
7. Degrado fisico	Nullo – Medio – Elevato		Nullo	
8. Spazi di pertinenza	Qualità: Elevata - Media - Bassa		Media

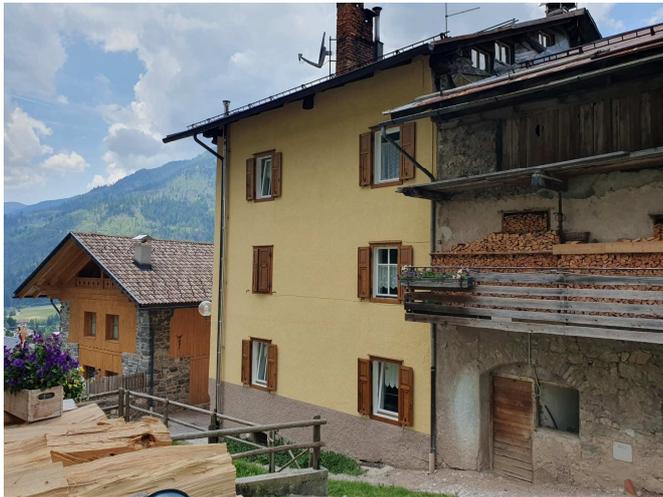
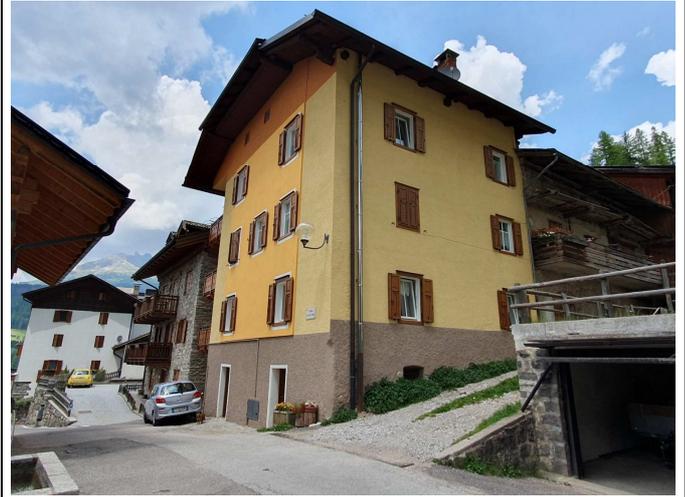
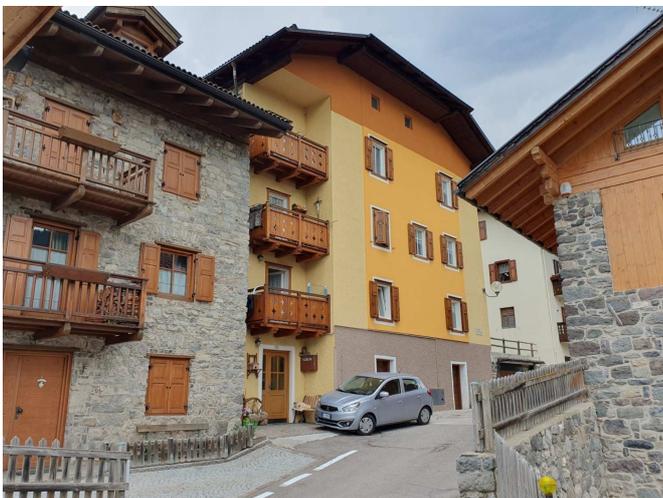
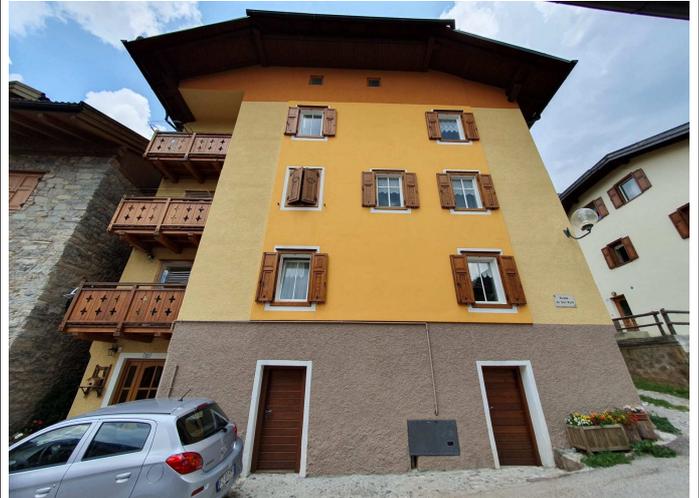
ANALISI			Unita Edilizia Nr.: s.3	
CS di: Someda	Comune catastale di: Moena		p.f. / p.ed. .653	
1. Tipologia funzionale	Edificio principale: Prevalente e secondarie: <i>Residenziale - Abitativo stagionale – Artigianale - Ricettivo – Commerciale – Ristorazione – Servizi - Uso Pubblici - Terziario di servizio – Rurale – Deposito - Garage - TABIA - altro ...</i> Edificio pertinenziale: Costruzione accessoria:		Residenziale

6. Grado di utilizzo	Utilizzato – Sottoutilizzato - Abbandonato		Utilizzato	
7. Degrado fisico	Nullo – Medio – Elevato		Nullo	
8. Spazi di pertinenza	Qualità: Elevata - Media - Bassa		Media

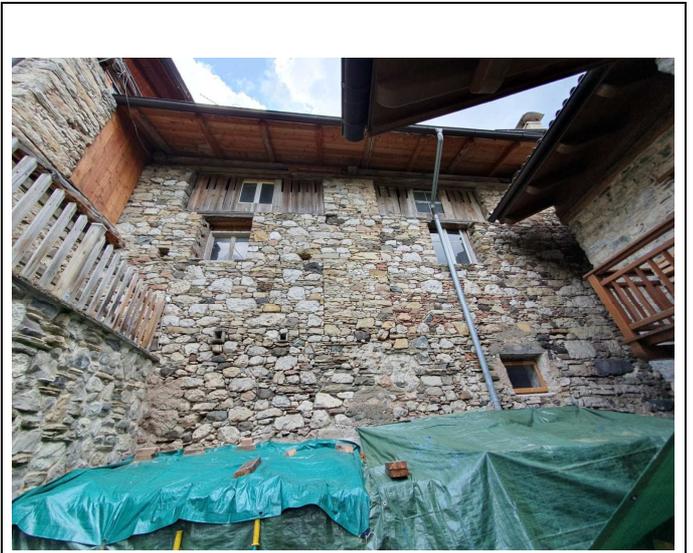
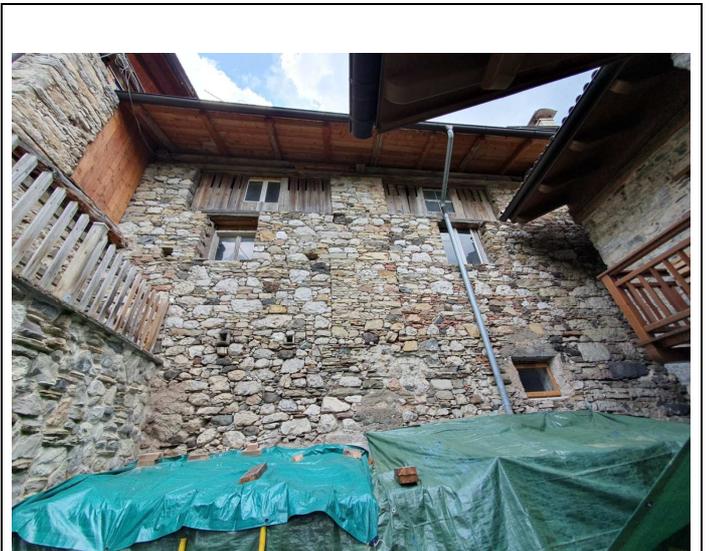
ANALISI			Unità Edilizia Nr.: s.4	
CS di: Someda	Comune catastale di: Moena		p.f. / p.ed. .654	
1. Tipologia funzionale	Edificio principale: Prevalente e secondarie: <i>Residenziale - Abitativo stagionale – Artigianale - Ricettivo – Commerciale – Ristorazione – Servizi - Uso Pubblici - Terziario di servizio – Rurale – Deposito - Garage - TABIA - altro ...</i> Edificio pertinenziale: Costruzione accessoria:		Produttivo

6. Grado di utilizzo	Utilizzato – Sottoutilizzato - Abbandonato		Sottoutilizzato	
7. Degrado fisico	Nullo – Medio – Elevato		Medio	
8. Spazi di pertinenza	Qualità: Elevata - Media - Bassa		Media

PROGETTO			Unità Edilizia Nr.: s.4
1. Categoria di intervento	M1/M2 = Manutenzione R1 = Restauro R2 = Risanamento R3 = Ristrutturazione R3* = Ristrutturazione con prescrizioni R6 = Demolizione senza ric. A = Ristrutturazione edifici pertinenziali		R2
2. Destinazione d'uso	Vincolata all'attuale uso - libera secondo la categoria d'intervento		produttivo
3. Ampliamenti	Indicazioni specifiche		non previsto
4. Spazi di pertinenza	Conservazione - Risanamento - Ristrutturazione - Ripristino		risanamento
5. Note e prescrizioni relative alle modalità di intervento

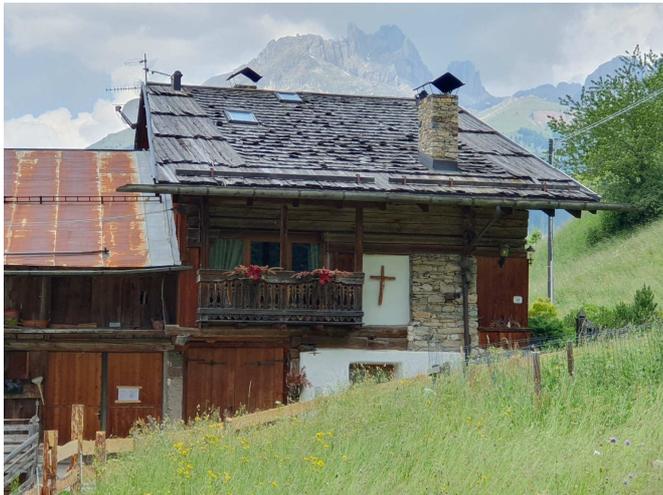
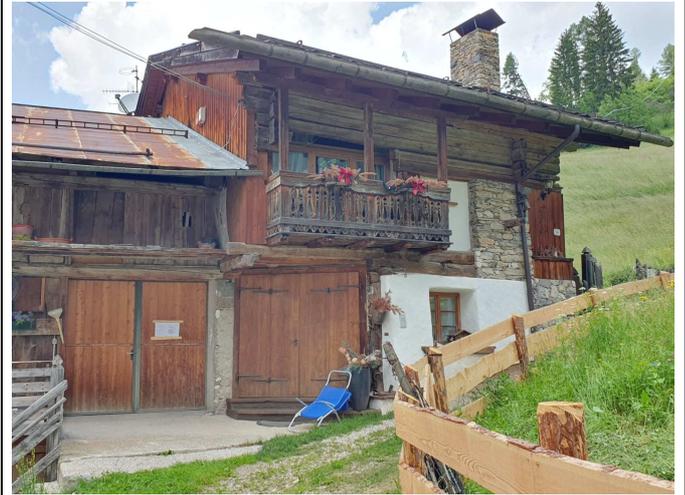
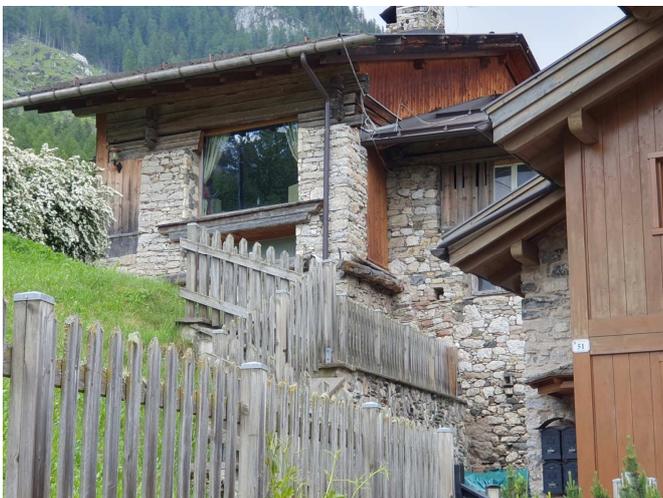
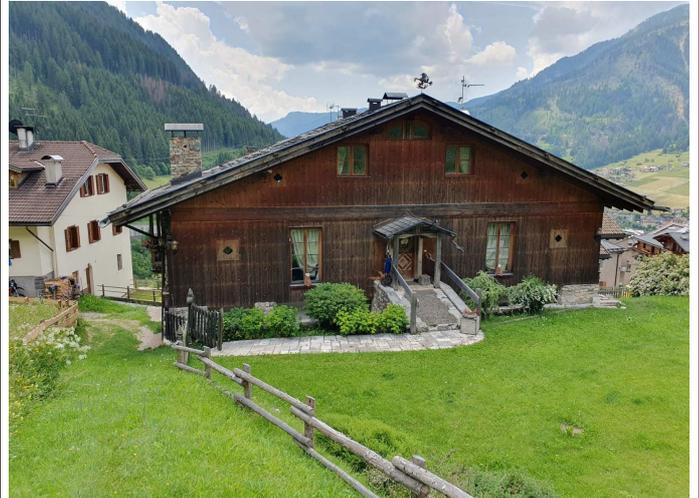
ANALISI		Unita Edilizia Nr.: s.5
----------------	--	--------------------------------

6. Grado di utilizzo	<i>Utilizzato – Sottoutilizzato - Abbandonato</i>	Utilizzato
7. Degrado fisico	<i>Nulla – Medio – Elevato</i>	Medio
8. Spazi di pertinenza	<i>Qualità: Elevata - Media - Bassa</i>	Media

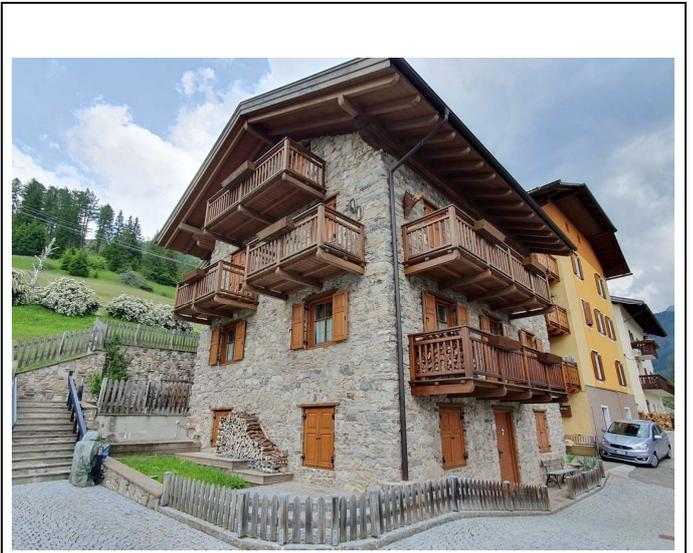
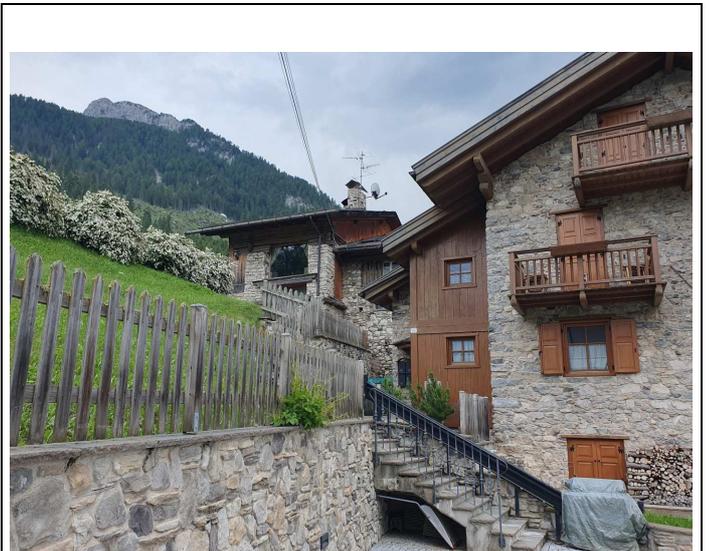
ANALISI			Unità Edilizia Nr.: s.6	
CS di: Someda	Comune catastale di: Moena		p.f. / p.ed. .651	
1. Tipologia funzionale	Edificio principale: Prevalente e secondarie: <i>Residenziale - Abitativo stagionale – Artigianale - Ricettivo – Commerciale – Ristorazione – Servizi - Uso Pubblici - Terziario di servizio – Rurale – Deposito - Garage - TABIA - altro ...</i> Edificio pertinenziale: Costruzione accessoria:		Residenziale

6. Grado di utilizzo	Utilizzato – Sottoutilizzato - Abbandonato		Utilizzato	
7. Degrado fisico	Nullo – Medio – Elevato		Nullo	
8. Spazi di pertinenza	Qualità: Elevata - Media - Bassa		Elevata

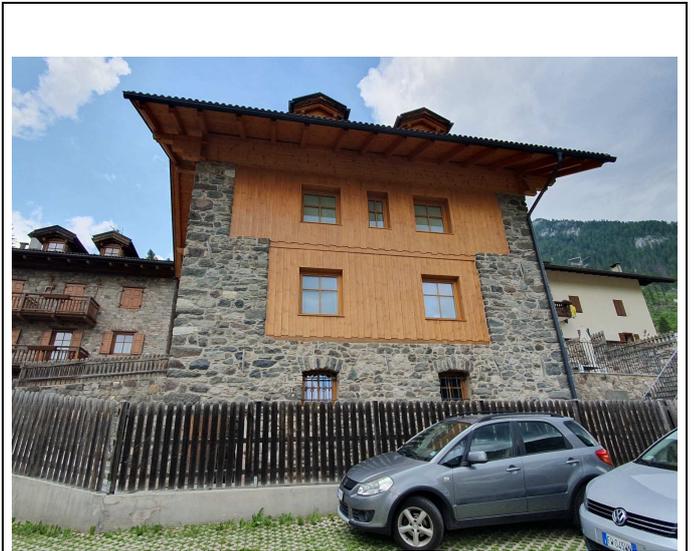
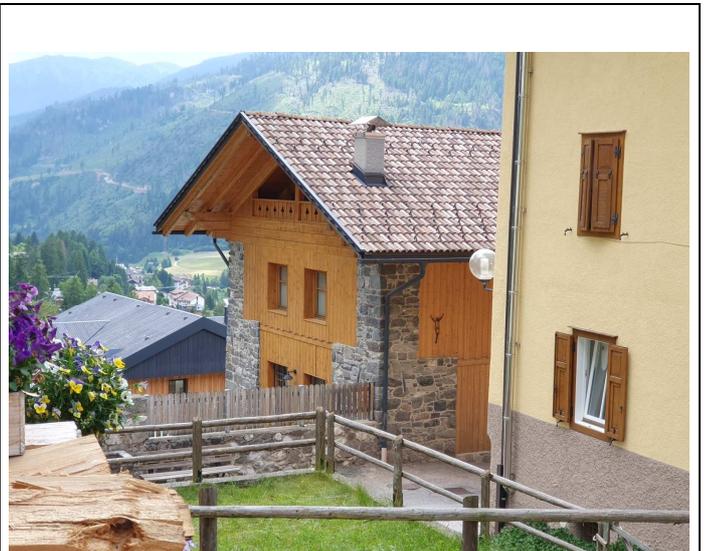
ANALISI			Unità Edilizia Nr.: s.7	
CS di: Someda	Comune catastale di: Moena		p.f. / p.ed. .860	
1. Tipologia funzionale	Edificio principale: Prevalente e secondarie: <i>Residenziale - Abitativo stagionale – Artigianale - Ricettivo – Commerciale – Ristorazione – Servizi - Uso Pubblici - Terziario di servizio – Rurale – Deposito - Garage - TABIA - altro ...</i> Edificio pertinenziale: Costruzione accessoria:		Residenziale

6. Grado di utilizzo	Utilizzato – Sottoutilizzato - Abbandonato		Utilizzato	
7. Degrado fisico	Nullo – Medio – Elevato		Nullo	
8. Spazi di pertinenza	Qualità: Elevata - Media - Bassa		Media

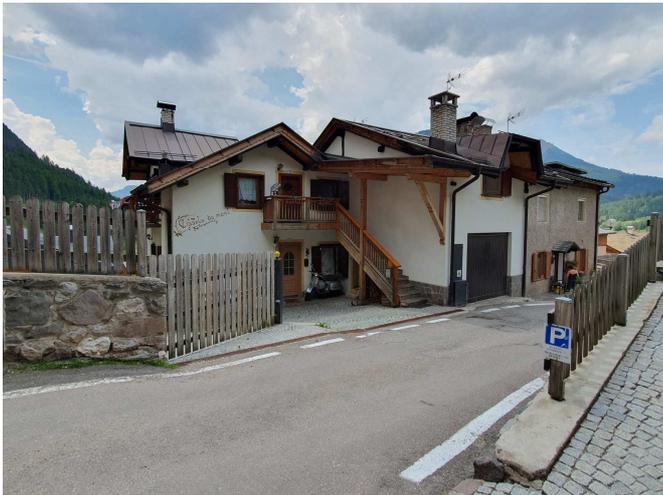
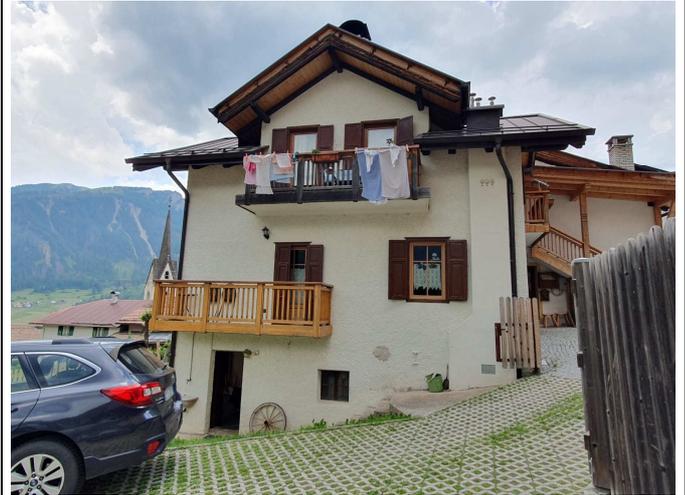
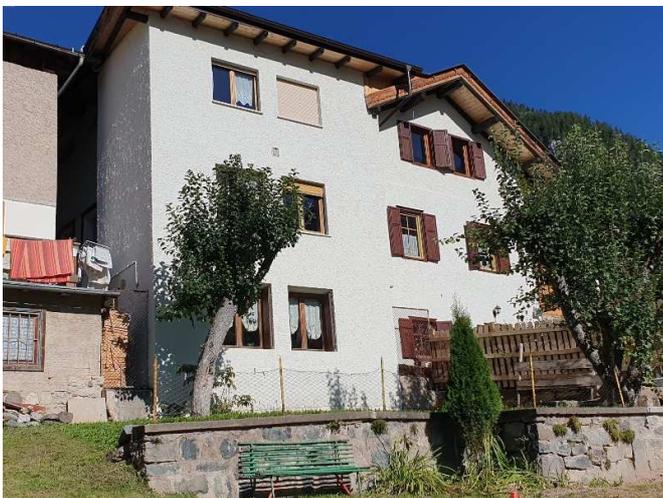
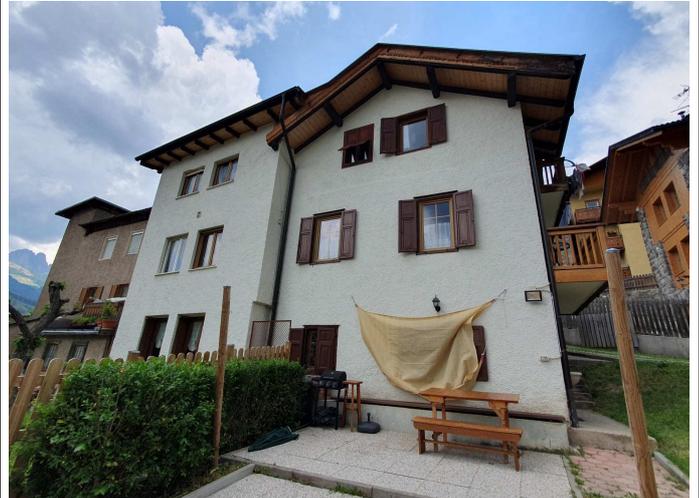
ANALISI			Unità Edilizia Nr.: s.8	
CS di: Someda	Comune catastale di: Moena		p.f. / p.ed. .631	
1. Tipologia funzionale	Edificio principale: Prevalente e secondarie: <i>Residenziale - Abitativo stagionale – Artigianale - Ricettivo – Commerciale – Ristorazione – Servizi - Uso Pubblici - Terziario di servizio – Rurale – Deposito - Garage - TABIA - altro ...</i> Edificio pertinenziale: Costruzione accessoria:		Residenziale

6. Grado di utilizzo	Utilizzato – Sottoutilizzato - Abbandonato		Utilizzato	
7. Degrado fisico	Nullo – Medio – Elevato		Nullo	
8. Spazi di pertinenza	Qualità: Elevata - Media - Bassa		Media

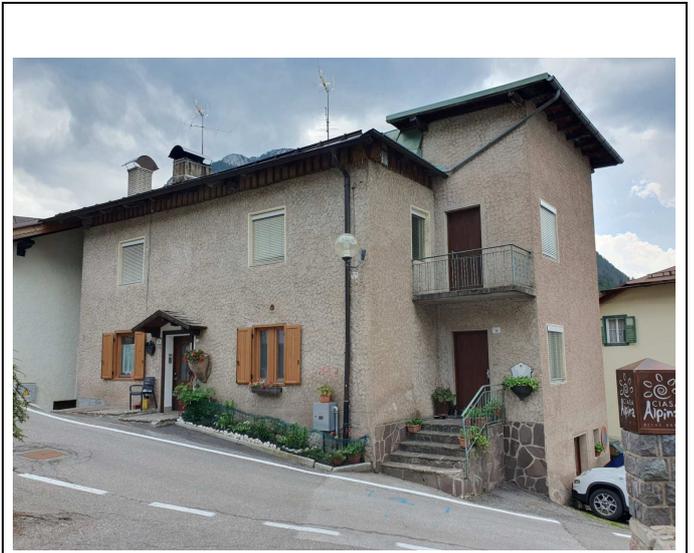
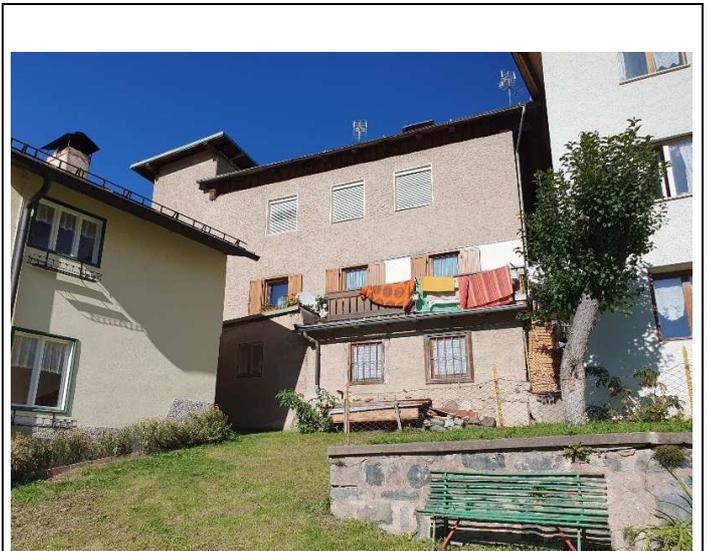
ANALISI			Unità Edilizia Nr.: s.9	
CS di: Someda	Comune catastale di: Moena		p.f. / p.ed. .633	
1. Tipologia funzionale	Edificio principale: Prevalente e secondarie: <i>Residenziale - Abitativo stagionale – Artigianale - Ricettivo – Commerciale – Ristorazione – Servizi - Uso Pubblici - Terziario di servizio – Rurale – Deposito - Garage - TABIA - altro ...</i> Edificio pertinenziale: Costruzione accessoria:		Residenziale

6. Grado di utilizzo	Utilizzato – Sottoutilizzato - Abbandonato		Utilizzato	
7. Degrado fisico	Nullo – Medio – Elevato		Nullo	
8. Spazi di pertinenza	Qualità: Elevata - Media - Bassa		Media

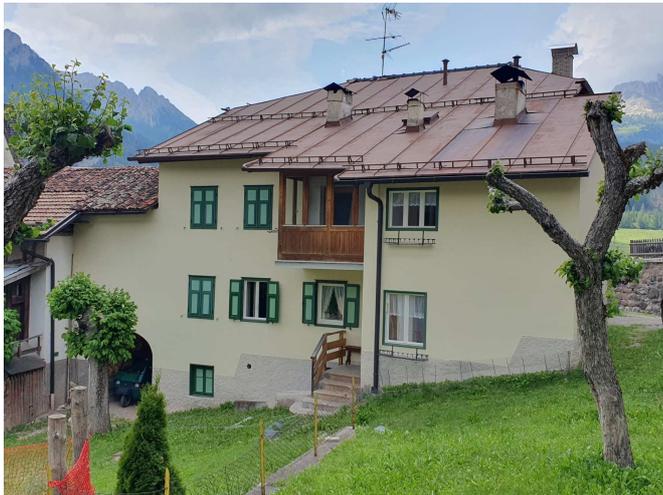
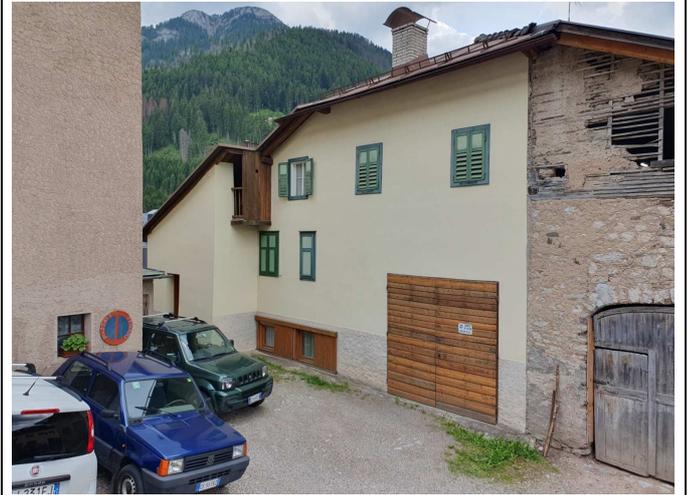
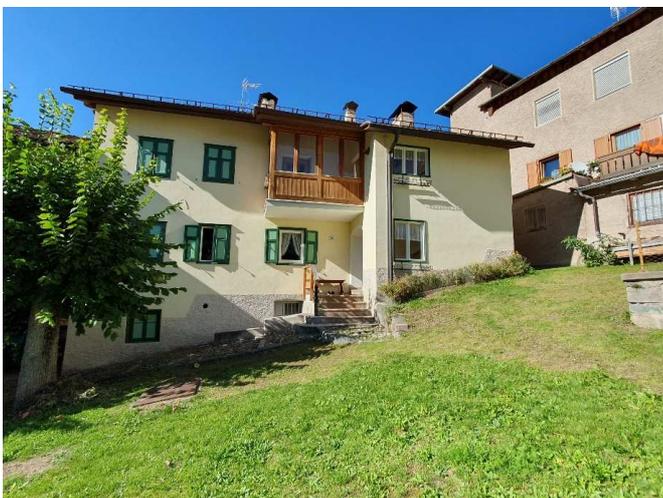
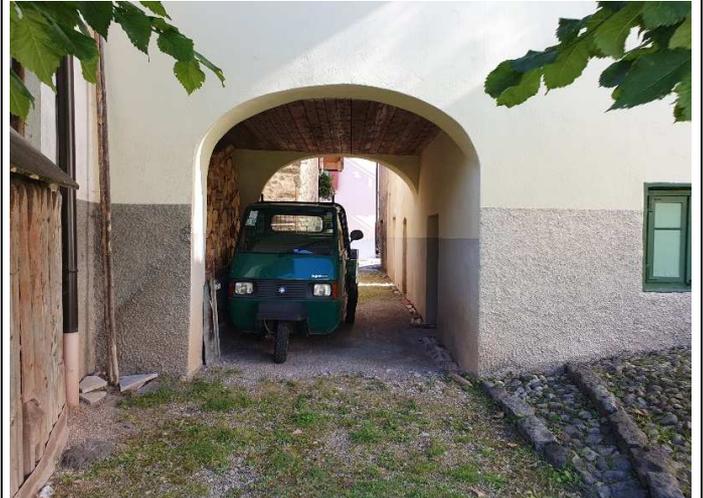
ANALISI			Unità Edilizia Nr.: s.10	
CS di: Someda	Comune catastale di: Moena		p.f. / p.ed. .630	
1. Tipologia funzionale	Edificio principale: Prevalente e secondarie: <i>Residenziale - Abitativo stagionale – Artigianale - Ricettivo – Commerciale – Ristorazione – Servizi - Uso Pubblici - Terziario di servizio – Rurale – Deposito - Garage - TABIA - altro ...</i> Edificio pertinenziale: Costruzione accessoria:		Residenziale

6. Grado di utilizzo	Utilizzato – Sottoutilizzato - Abbandonato		Utilizzato	
7. Degrado fisico	Nullo – Medio – Elevato		Nullo	
8. Spazi di pertinenza	Qualità: Elevata - Media - Bassa		Media

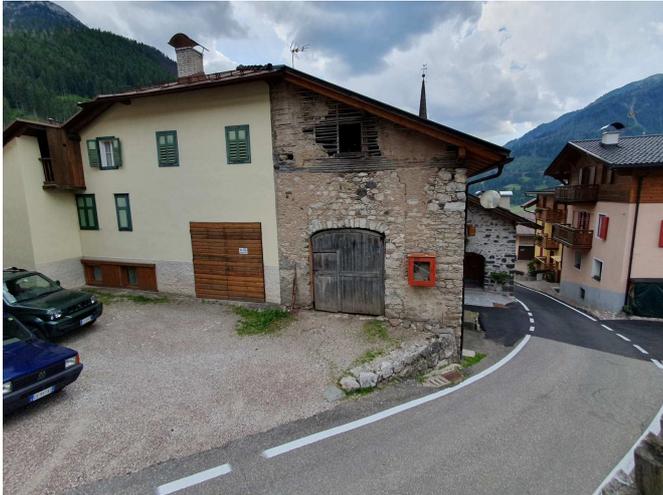
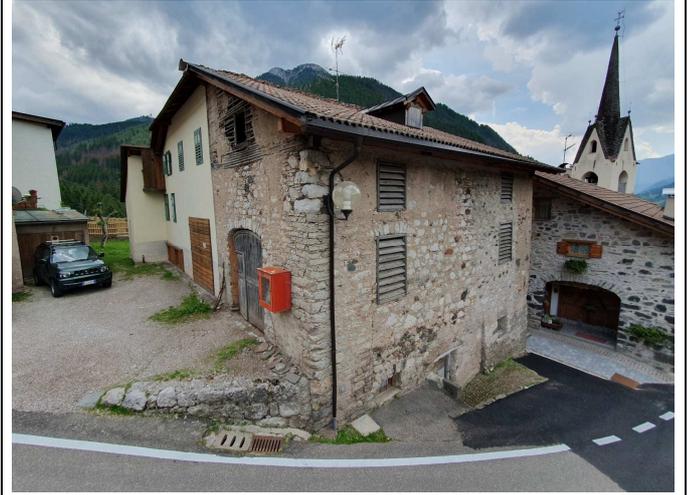
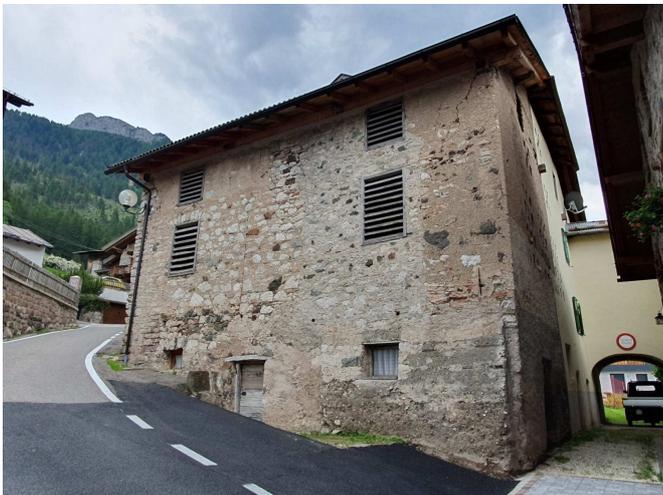
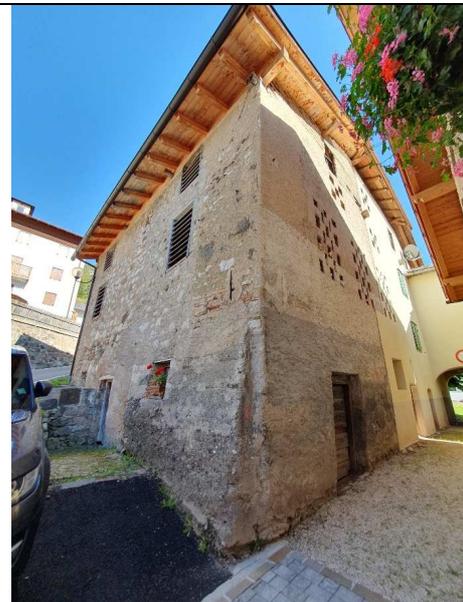
ANALISI			Unita Edilizia Nr.: s.11	
CS di: Someda	Comune catastale di: Moena		p.f. / p.ed. .636/1	
1. Tipologia funzionale	Edificio principale: Prevalente e secondarie: <i>Residenziale - Abitativo stagionale – Artigianale - Ricettivo – Commerciale – Ristorazione – Servizi - Uso Pubblici - Terziario di servizio – Rurale – Deposito - Garage - TABIA - altro ...</i> Edificio pertinenziale: Costruzione accessoria:		Rurale

6. Grado di utilizzo	Utilizzato – Sottoutilizzato - Abbandonato		Sottoutilizzato	
7. Degrado fisico	Nullo – Medio – Elevato		Medio	
8. Spazi di pertinenza	Qualità: Elevata - Media - Bassa		Bassa

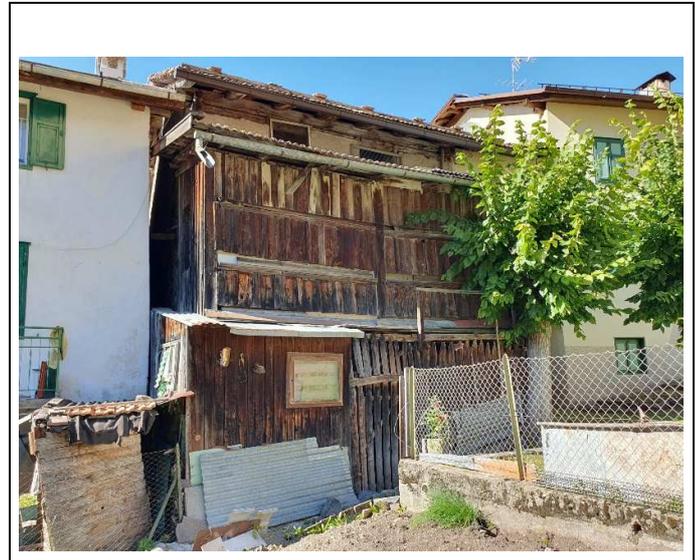
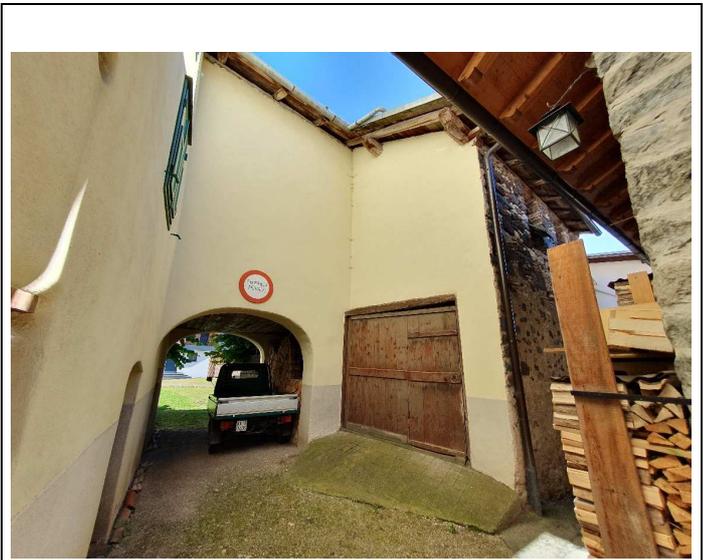
ANALISI			Unità Edilizia Nr.: s.12	
CS di: Someda	Comune catastale di: Moena		p.f. / p.ed. .629	
1. Tipologia funzionale	Edificio principale: Prevalente e secondarie: <i>Residenziale - Abitativo stagionale – Artigianale - Ricettivo – Commerciale – Ristorazione – Servizi - Uso Pubblici - Terziario di servizio – Rurale – Deposito - Garage - TABIA - altro ...</i> Edificio pertinenziale: Costruzione accessoria:		Residenziale

6. Grado di utilizzo	Utilizzato – Sottoutilizzato - Abbandonato		Sottoutilizzato	
7. Degrado fisico	Nullo – Medio – Elevato		Medio	
8. Spazi di pertinenza	Qualità: Elevata - Media - Bassa		Bassa

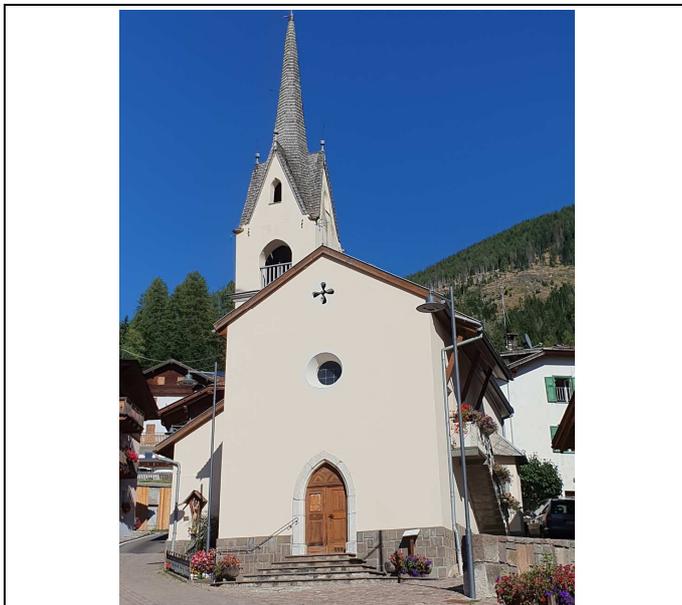
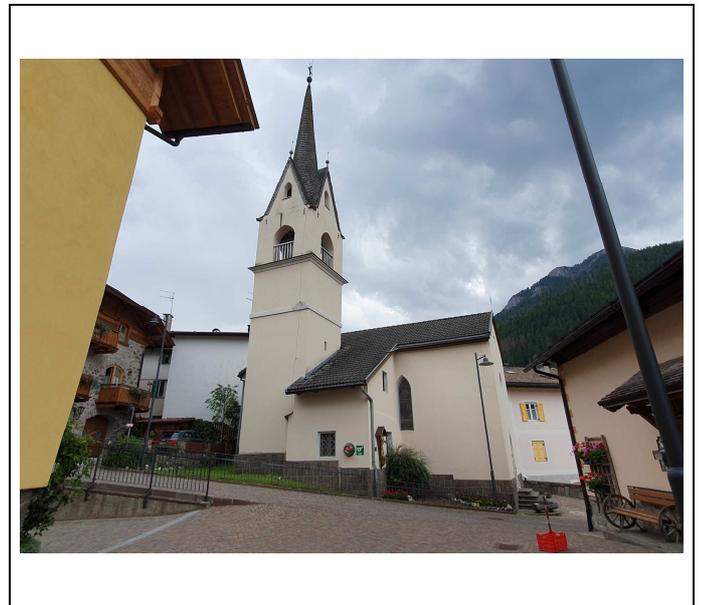
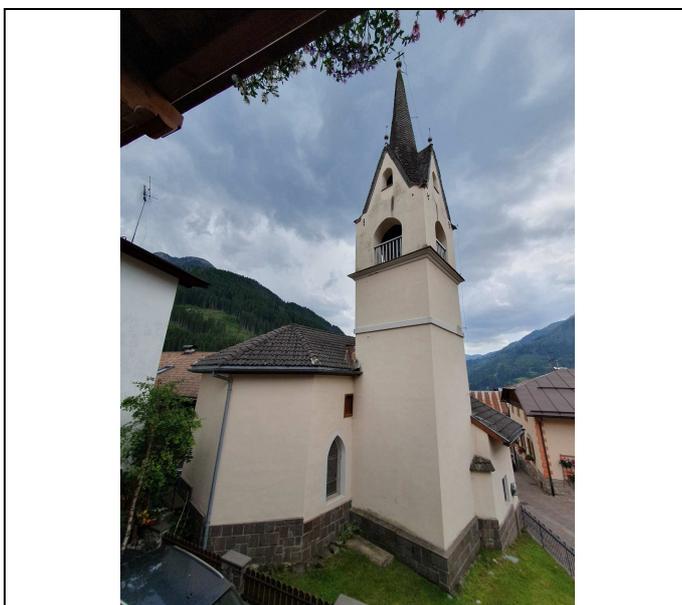
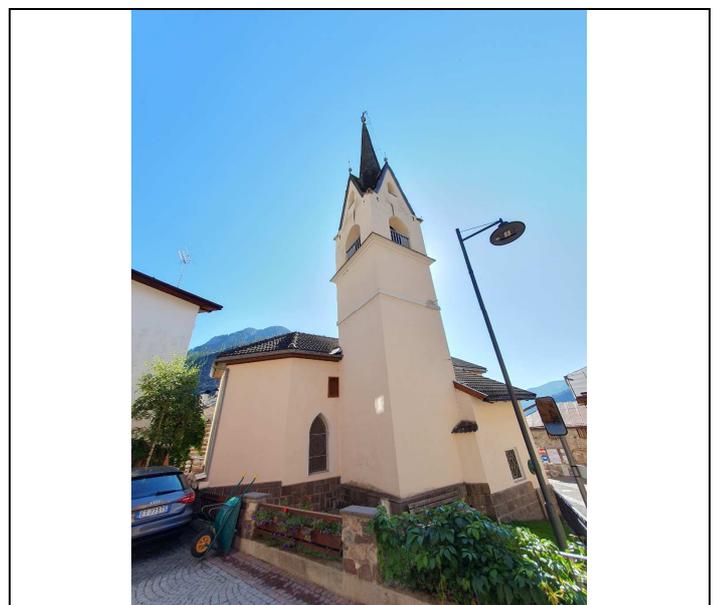
ANALISIUnità Edilizia Nr.: **s.15**

6. Grado di utilizzo	<i>Utilizzato – Sottoutilizzato - Abbandonato</i>			Utilizzato
7. Degrado fisico	<i>Nulla – Medio – Elevata</i>			Nulla
8. Spazi di pertinenza	<i>Qualità: Elevata - Media - Bassa</i>			Elevata

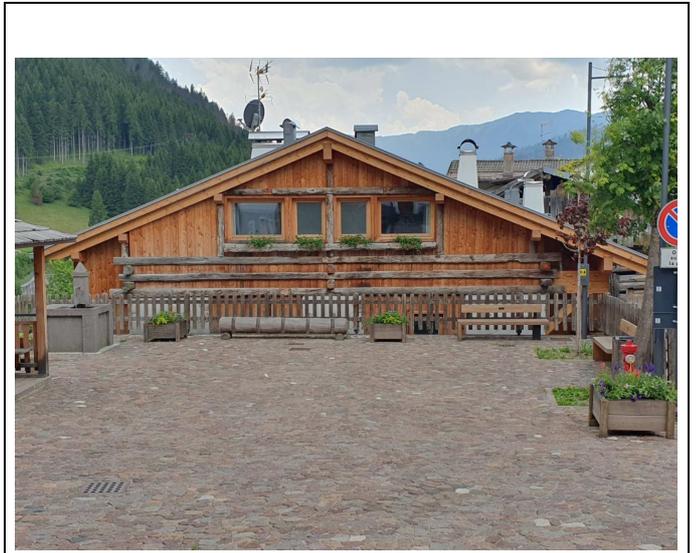
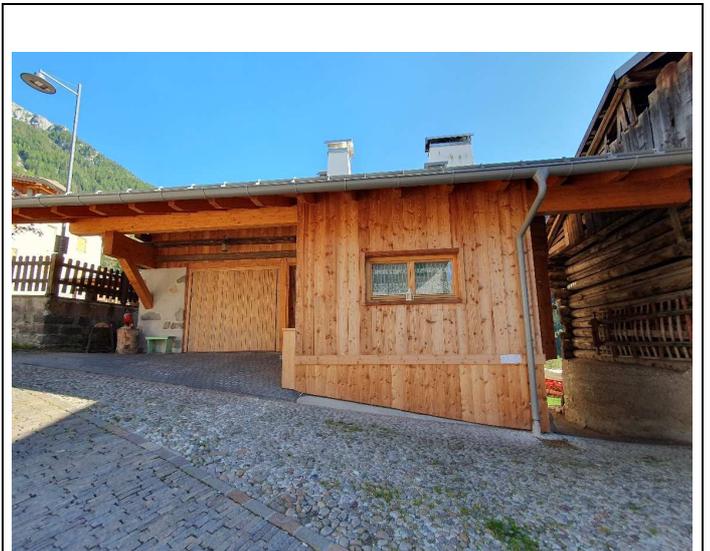
ANALISI			Unita Edilizia Nr.: s.20	
CS di: Someda	Comune catastale di: Moena		p.f. / p.ed. .612	
1. Tipologia funzionale	Edificio principale: Prevalente e secondarie: <i>Residenziale - Abitativo stagionale – Artigianale - Ricettivo – Commerciale – Ristorazione – Servizi - Uso Pubblici - Terziario di servizio – Rurale – Deposito - Garage - TABIA - altro ...</i> Edificio pertinenziale: Costruzione accessoria:		TABIA Residenziale

6. Grado di utilizzo	Utilizzato – Sottoutilizzato - Abbandonato		Utilizzato	
7. Degrado fisico	Nullo – Medio – Elevato323		Nullo	
8. Spazi di pertinenza	Qualità: Elevata - Media - Bassa		Media

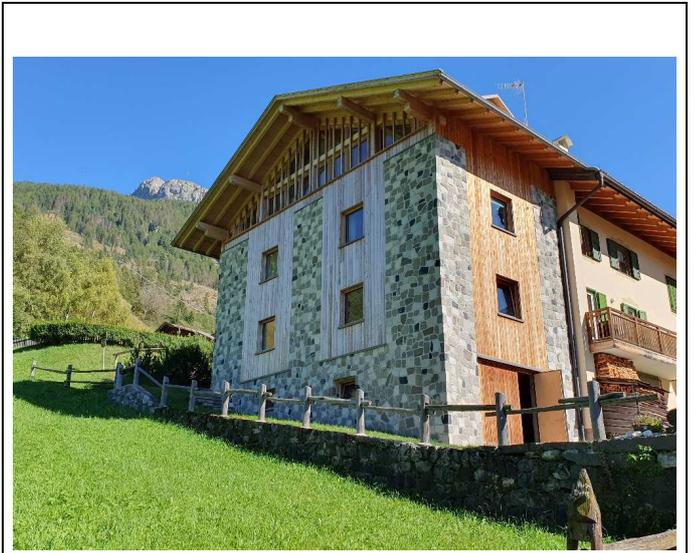
ANALISI			Unità Edilizia Nr.: s.22	
CS di: Someda	Comune catastale di: Moena		p.f. / p.ed. .1112	
1. Tipologia funzionale	Edificio principale: Prevalente e secondarie: <i>Residenziale - Abitativo stagionale – Artigianale - Ricettivo – Commerciale – Ristorazione – Servizi - Uso Pubblici - Terziario di servizio – Rurale – Deposito - Garage - altro ...</i> Edificio pertinenziale: Costruzione accessoria:		Residenziale

6. Grado di utilizzo	Utilizzato – Sottoutilizzato - Abbandonato		Utilizzato	
7. Degrado fisico	Nullo – Medio – Elevato		Nullo	
8. Spazi di pertinenza	Qualità: Elevata - Media - Bassa		Elevata

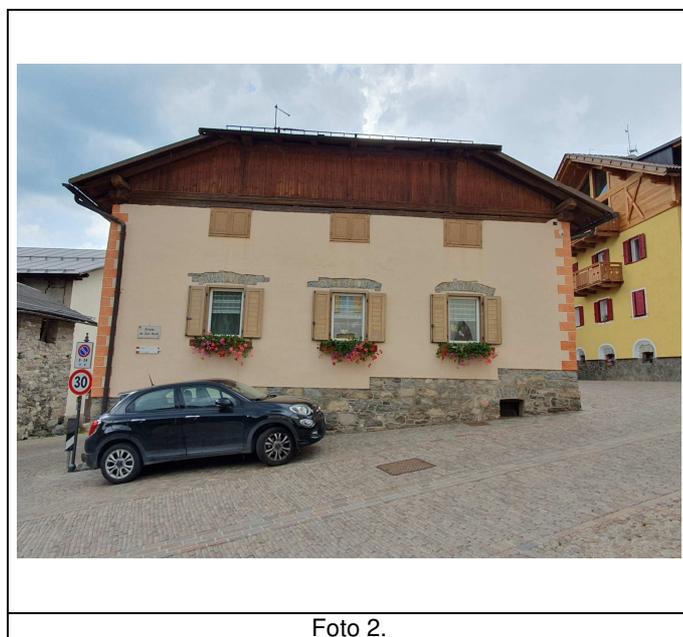
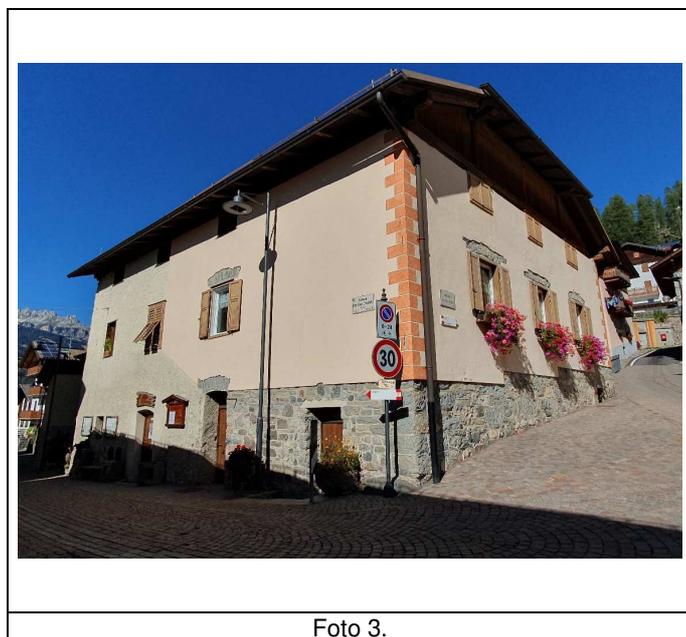
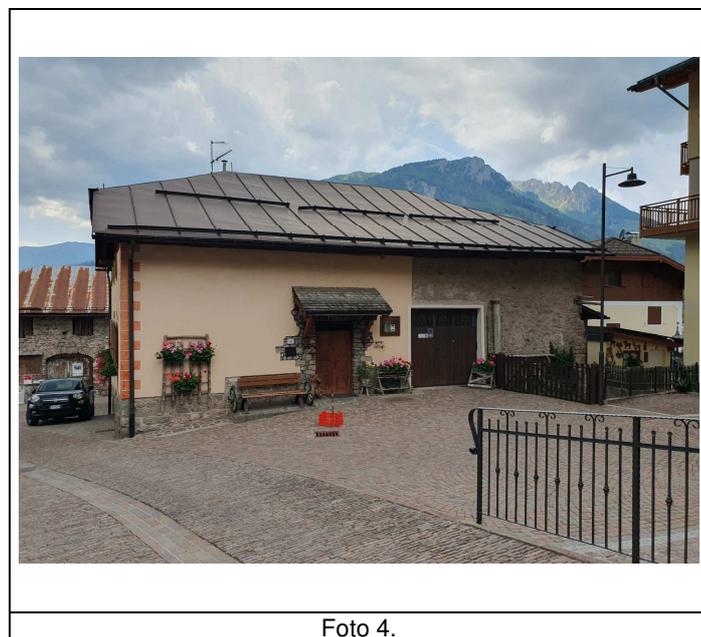
ANALISI			Unita Edilizia Nr.: s.29	
CS di: Someda	Comune catastale di: Moena		p.f. / p.ed. .642/3	
1. Tipologia funzionale	Edificio principale: Prevalente e secondarie: <i>Residenziale - Abitativo stagionale – Artigianale - Ricettivo – Commerciale – Ristorazione – Servizi - Uso Pubblici - Terziario di servizio – Rurale – Deposito - Garage - TABIA - altro ...</i> Edificio pertinenziale: Costruzione accessoria:		Uso pubblico

6. Grado di utilizzo	Utilizzato – Sottoutilizzato - Abbandonato		Utilizzato	
7. Degrado fisico	Nullo – Medio – Elevato		Nullo	
8. Spazi di pertinenza	Qualità: Elevata - Media - Bassa		Elevata

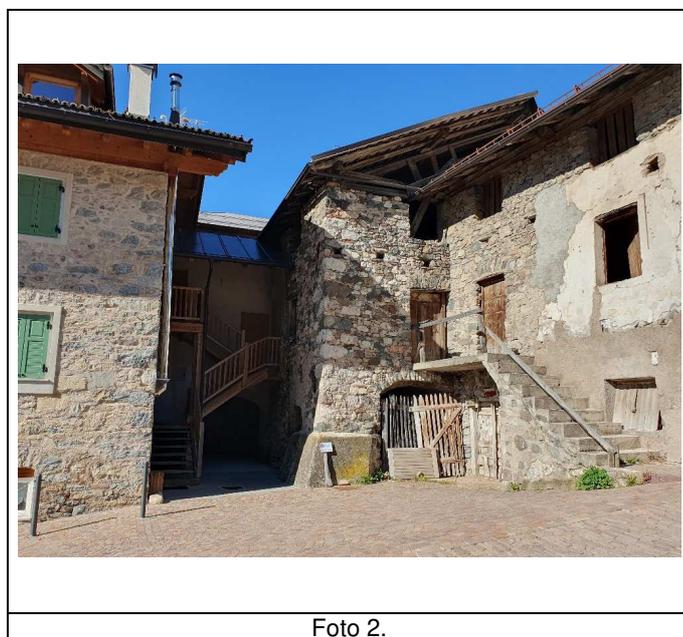
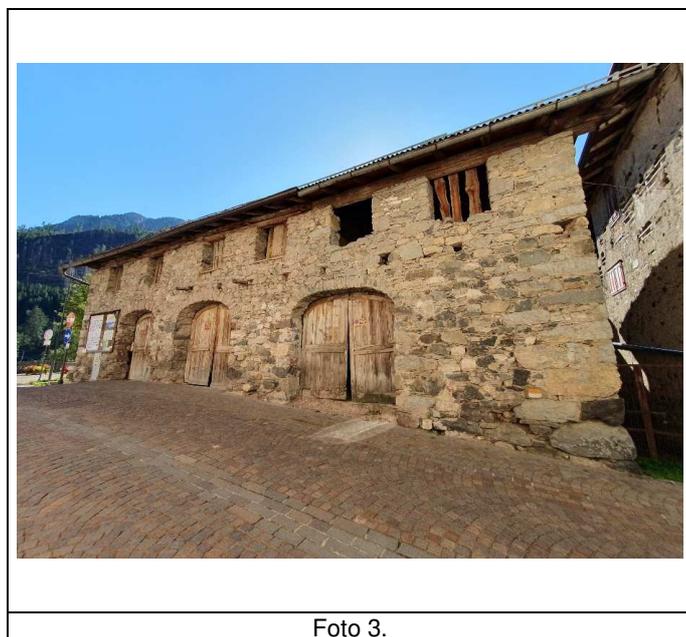
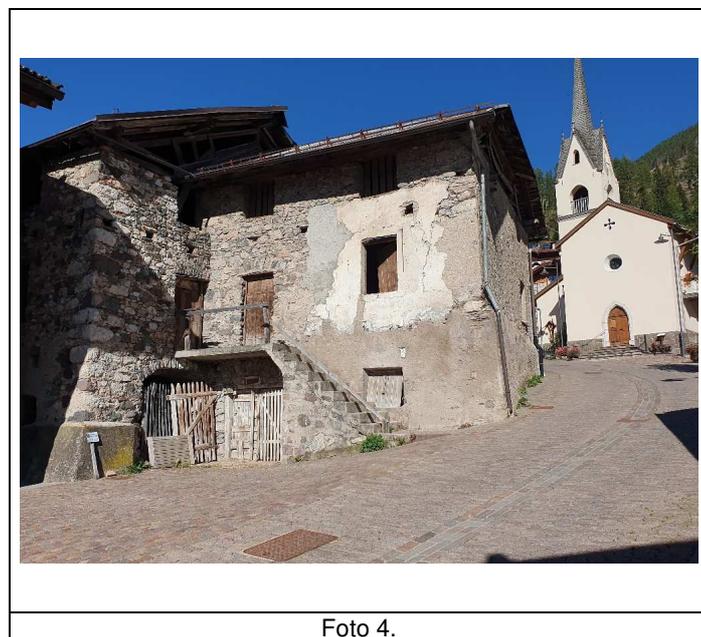
ANALISI			Unità Edilizia Nr.: s.30	
CS di: Someda	Comune catastale di: Moena		p.f. / p.ed. .597/1 .597/2	
1. Tipologia funzionale	Edificio principale: Prevalente e secondarie: <i>Residenziale - Abitativo stagionale – Artigianale - Ricettivo – Commerciale – Ristorazione – Servizi - Uso Pubblici - Terziario di servizio – Rurale – Deposito - Garage - TABIA - altro ...</i> Edificio pertinenziale: Costruzione accessoria:		Rurale

6. Grado di utilizzo	Utilizzato – Sottoutilizzato - Abbandonato		Abbandonato	
7. Degrado fisico	Nullo – Medio – Elevato		Elevato	
8. Spazi di pertinenza	Qualità: Elevata - Media - Bassa		Media
