COMUNE DI MOENA
(Provincia di Trento)

PIANO GENERALE INSEDIAMENTI STORICI
VARIANTE 2024

SCHEDE DI CATALOGAZIONE

SOMEDA
da s.1 a s.42

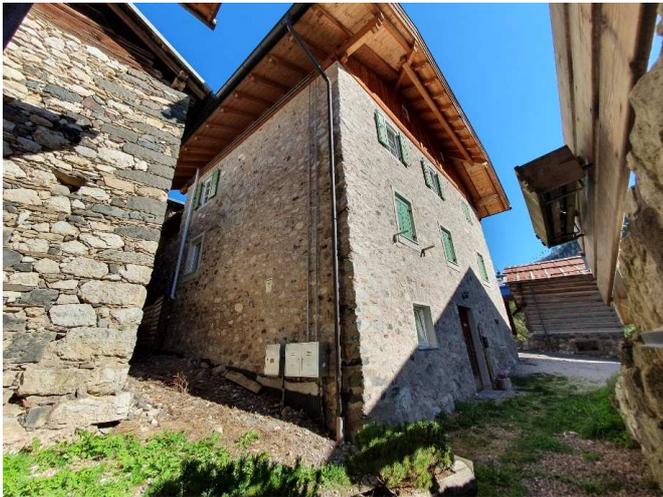
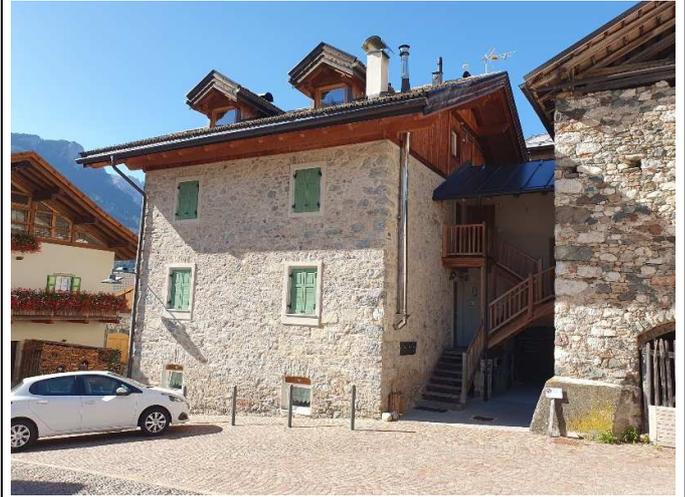
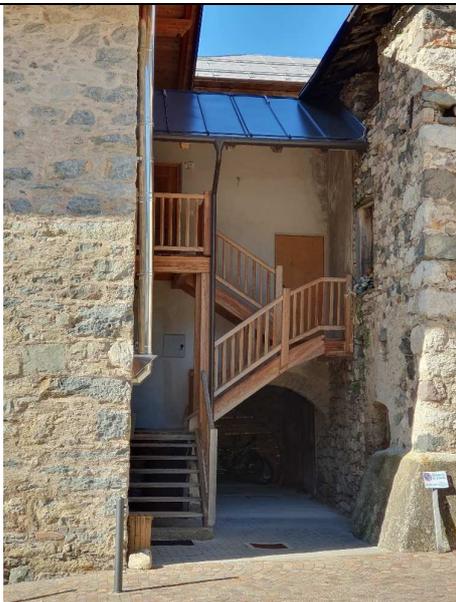
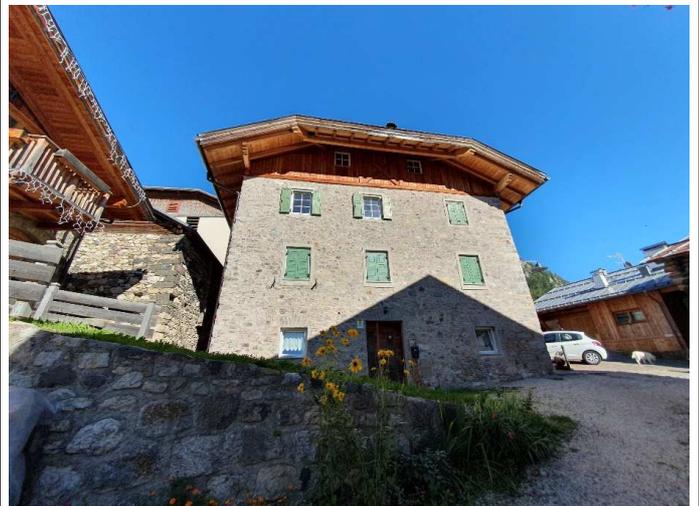
ANALISI			Unità Edilizia Nr.: s.31	
CS di: Someda	Comune catastale di: Moena		p.f. / p.ed. .601	
1. Tipologia funzionale	Edificio principale: Prevalente e secondarie: <i>Residenziale - Abitativo stagionale – Artigianale - Ricettivo – Commerciale – Ristorazione – Servizi - Uso Pubblici - Terziario di servizio – Rurale – Deposito - Garage - TABIA - altro ...</i> Edificio pertinenziale: Costruzione accessoria:		Residenziale

6. Grado di utilizzo	Utilizzato – Sottoutilizzato - Abbandonato		Utilizzato	
7. Degrado fisico	Nullo – Medio – Elevato		Nullo	
8. Spazi di pertinenza	Qualità: Elevata - Media - Bassa		Media

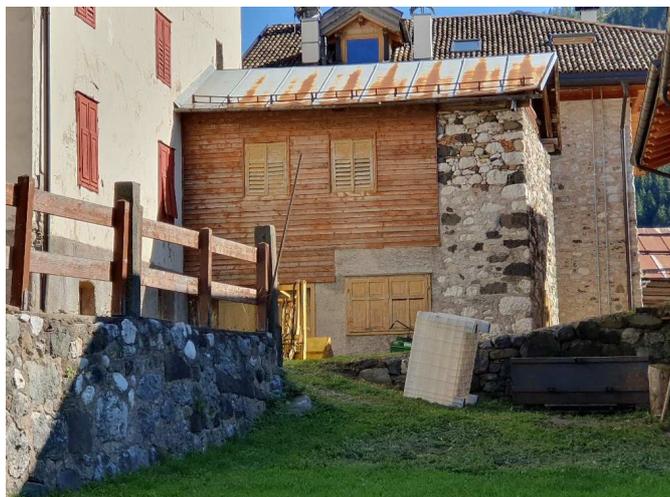
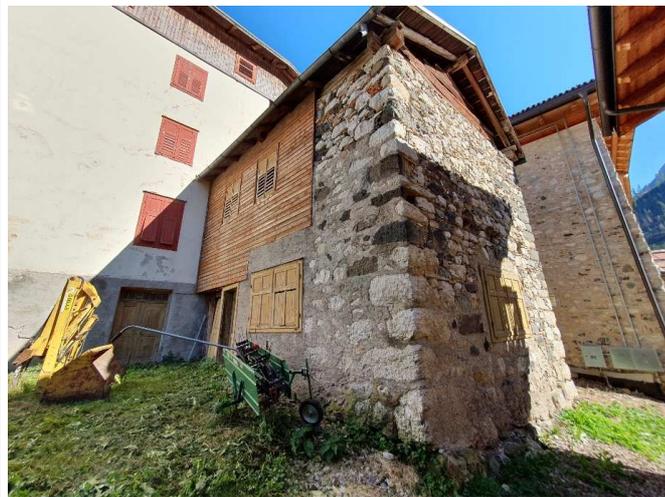
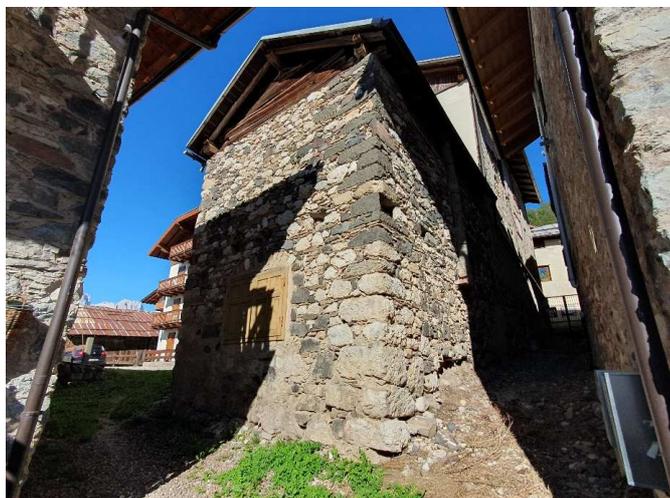
ANALISI			Unità Edilizia Nr.: s.32	
CS di: Someda	Comune catastale di: Moena		p.f. / p.ed. .592/2	
1. Tipologia funzionale	Edificio principale: Prevalente e secondarie: <i>Residenziale - Abitativo stagionale – Artigianale - Ricettivo – Commerciale – Ristorazione – Servizi - Uso Pubblici - Terziario di servizio – Rurale – Deposito - Garage - TABIA - altro ...</i> Edificio pertinenziale: Costruzione accessoria:		Residenziale

6. Grado di utilizzo	<i>Utilizzato – Sottoutilizzato - Abbandonato</i>		Utilizzato	
7. Degrado fisico	<i>Nullo – Medio – Elevato</i>		Nullo	
8. Spazi di pertinenza	<i>Qualità: Elevata - Media - Bassa</i>		Media

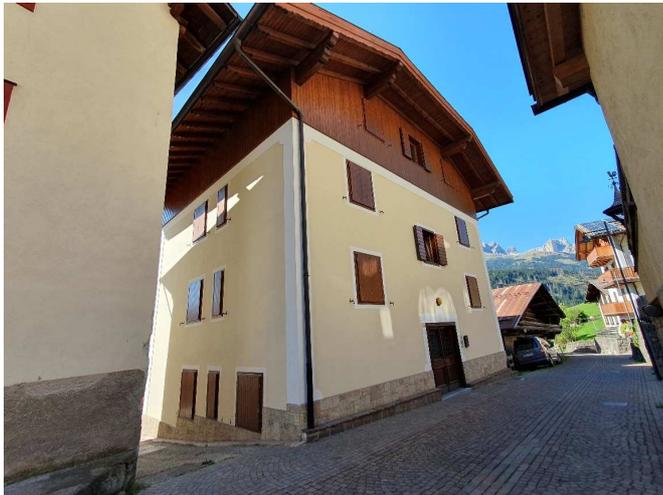
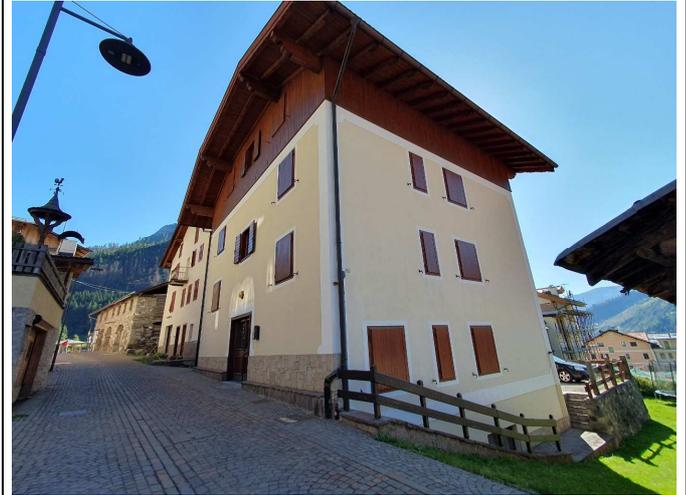
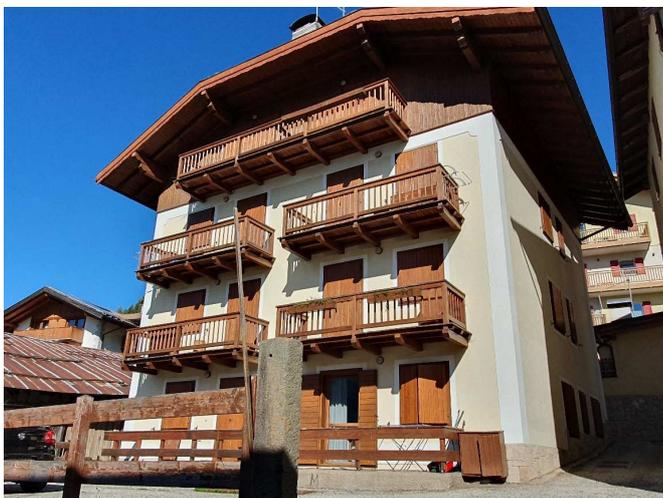
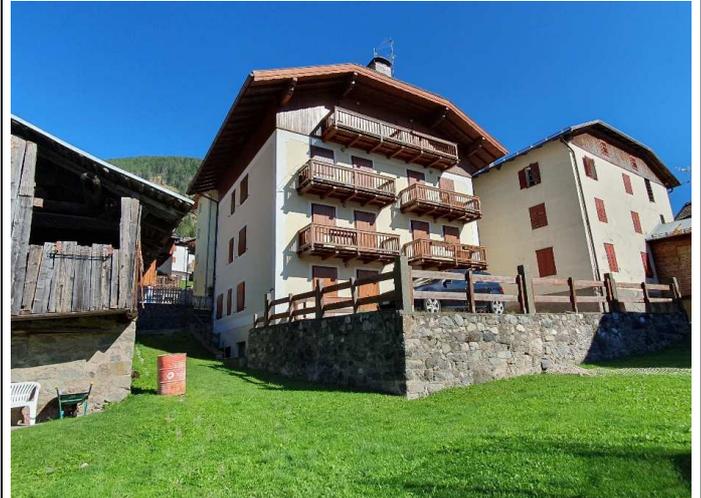
ANALISIUnità Edilizia Nr.: **s.34**

6. Grado di utilizzo	<i>Utilizzato – Sottoutilizzato - Abbandonato</i>			Utilizzato
7. Degrado fisico	<i>Nulla – Medio – Elevato</i>			Nulla
8. Spazi di pertinenza	<i>Qualità: Elevata - Media - Bassa</i>			Media

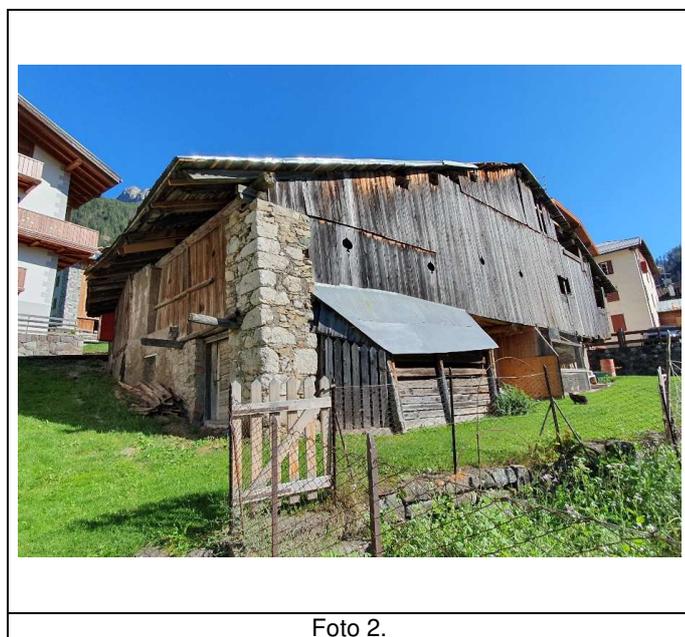
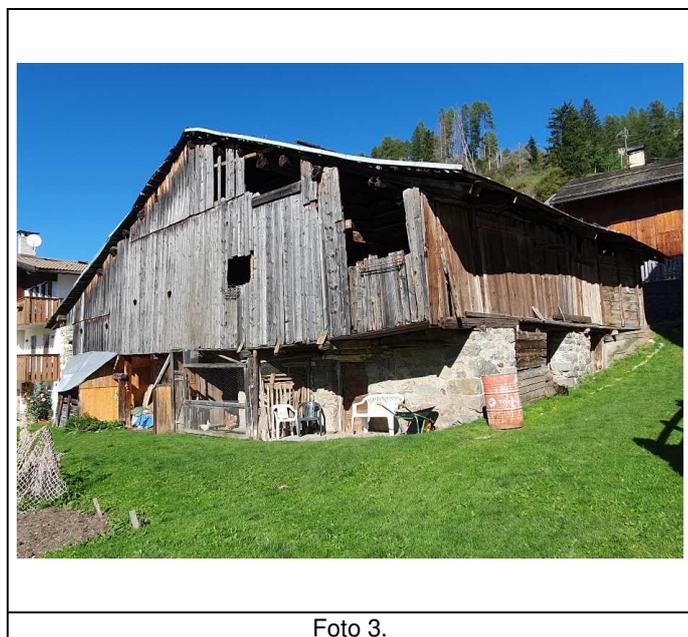
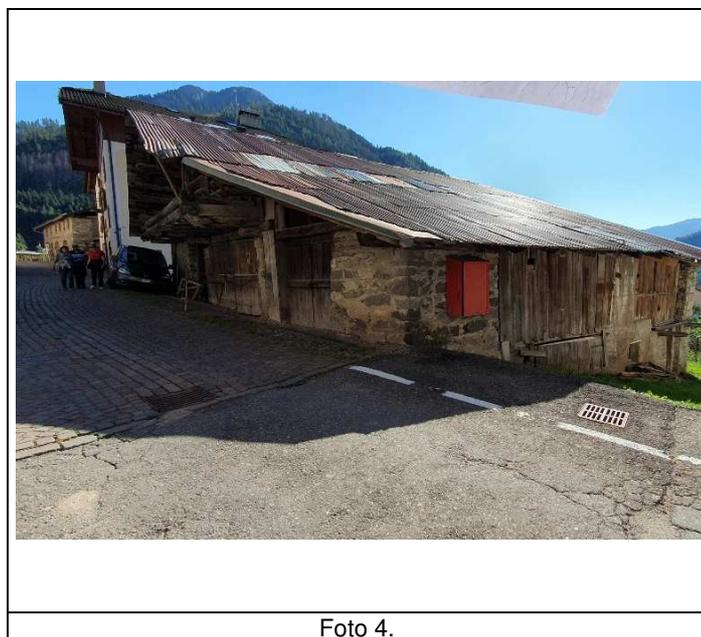
ANALISI			Unita Edilizia Nr.: s.35	
CS di: Someda	Comune catastale di: Moena		p.f. / p.ed. .584	
1. Tipologia funzionale	Edificio principale: Prevalente e secondarie: <i>Residenziale - Abitativo stagionale – Artigianale - Ricettivo – Commerciale – Ristorazione – Servizi - Uso Pubblici - Terziario di servizio – Rurale – Deposito - Garage - TABIA - altro ...</i> Edificio pertinenziale: Costruzione accessoria:		TABIA Rurale

6. Grado di utilizzo	Utilizzato – Sottoutilizzato - Abbandonato		Sottoutilizzato	
7. Degrado fisico	Nullo – Medio – Elevato323		Elevato	
8. Spazi di pertinenza	Qualità: Elevata - Media - Bassa		Media

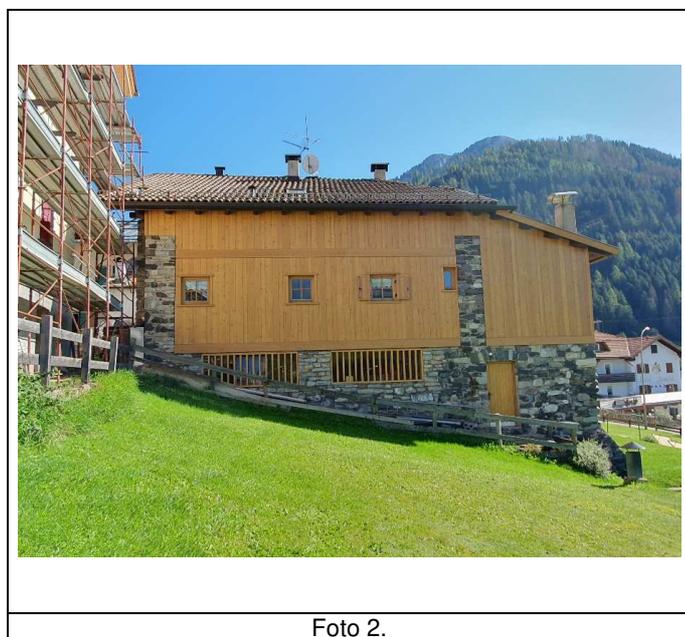
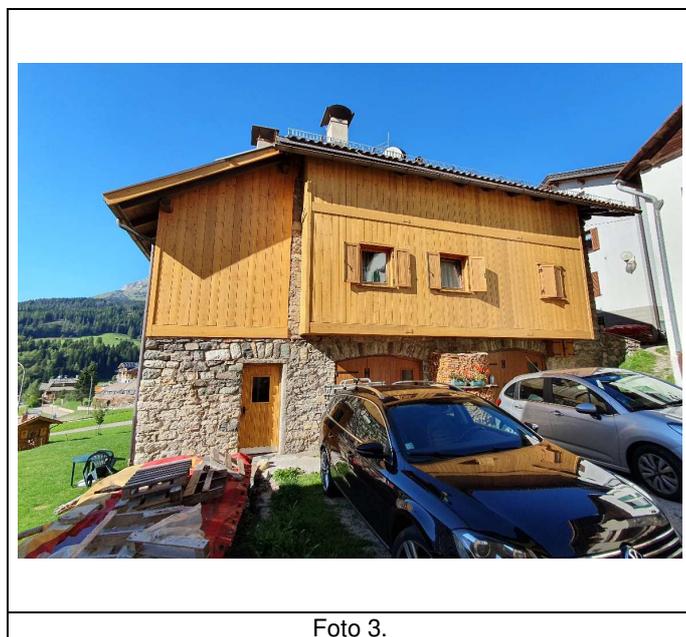
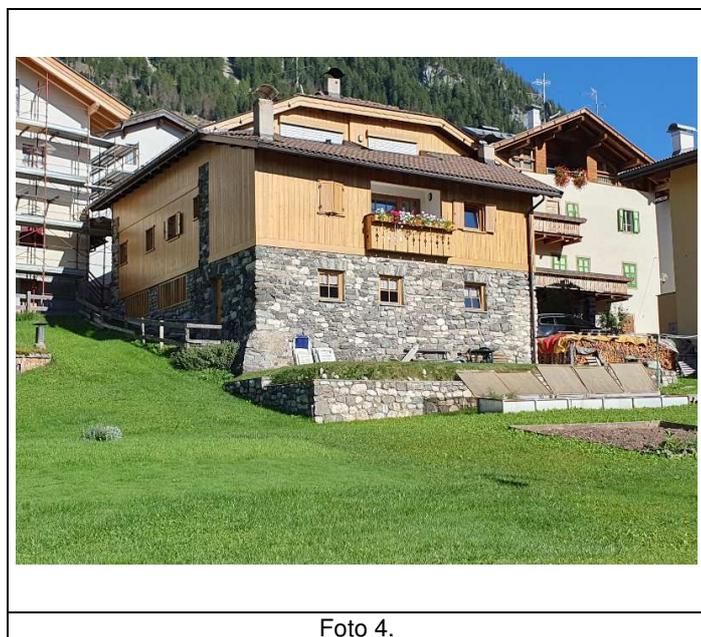
ANALISI			Unità Edilizia Nr.: s.40	
CS di: Someda	Comune catastale di: Moena		p.f. / p.ed. .605	
1. Tipologia funzionale	Edificio principale: Prevalente e secondarie: <i>Residenziale - Abitativo stagionale – Artigianale - Ricettivo – Commerciale – Ristorazione – Servizi - Uso Pubblici - Terziario di servizio – Rurale – Deposito - Garage - TABIA - altro ...</i> Edificio pertinenziale: Costruzione accessoria:		Residenziale

6. Grado di utilizzo	Utilizzato – Sottoutilizzato - Abbandonato		Utilizzato	
7. Degrado fisico	Nullo – Medio – Elevato		Nullo	
8. Spazi di pertinenza	Qualità: Elevata - Media - Bassa		Media
